## UNA STRUTTURA COMPROMESSA

### SCUOLA IN VIA ALESSANDRO CRIVELLI, 24

LA STRUTTURA

## L'INVOLUCRO ESTERNO

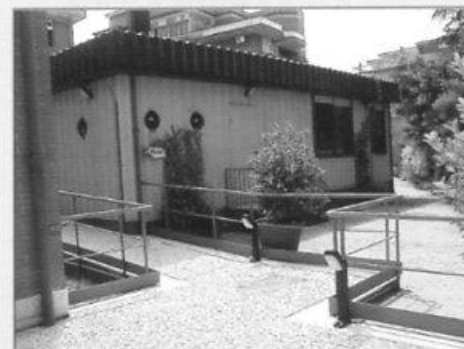
infiltrazioni d'acqua dalla terrazza si ravvisano anche nei soffitti dell'atrio d'ingresso.

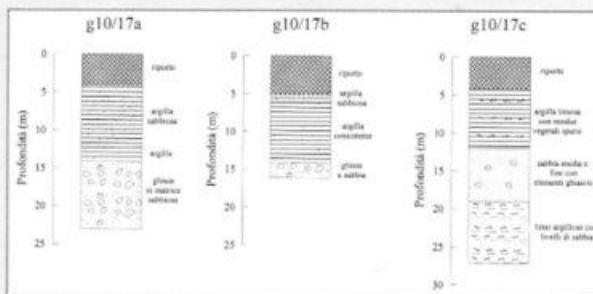
Profili stratigrafici dei sondaggi eseguiti in Via Crivelli (Ventriglia, 2002)

La stratigrafia del sottosuolo può essere desunta con sufficiente approssimazione da tre sondaggi realizzati in via Crivelli e denominati con i codici alfanumerici g10/17a, g10/17b e g10/17c (in Ventriglia, 2002). I sondaggi hanno profondità variabili tra 16 e 27 m. La loro ubicazione e le relative colonne stratigrafiche sono rispettivamente riportate nelle figg. 1 e 2. Al di sotto del riporto, di spessore compreso tra 4 e 5 m, e fino alla massima profondità investigata si incontrano argille sabbiose e limose mediamente consistenti passanti ad argille consistenti con spessore massimo di 8-10 m. Ancora al di sotto si incontrano terreni ghiaiosi in matrice sabbiosa (g10/17a e g10/17b) e sabbiosi con elementi di ghiaia (g10/17c), di spessore massimo di circa 7 m. Nel sondaggio g10/17c, che si spinge fino a 27 m di profondità, al di sotto dello strato sabbio-ghiaioso, si rinviene uno strato di limo argilloso che raggiunge uno spessore di circa 8 m in corrispondenza della base del sondaggio. Non si dispone di informazioni

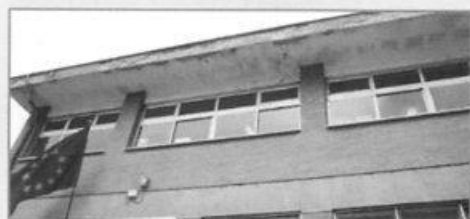
Sull'esterno del fabbricato della scuola elementare "L. Di Stefano" sono state riscontrate alcune forme di degrado relative agli elementi strutturali in c.a.: in più zone - in seguito alla caduta degli intonaci di protezione delle strutture - l'esposizione agli agenti atmosferici ha provocato l'erosione di porzioni di copriferro e la conseguente ossidazione delle armature (foto 1, 2). In alcuni tratti sono state effet-

tuate leggere riprese di malta cementizia (foto 3). Inoltre, in prossimità dello spazio connettivo con la scuo-
