MATRICOLA EDIFICIO	2999
MUNICIPIO	Il
ARCHIVIO CONSERVATORIA	posizione 2669
CATASTO	foglio 563 part. 6
DENOMINAZIONE ORIGINALE	"Nicolò Piccinni"
TIPO DI SCUOLA	asilo nido
DENOMINAZIONE ATTUALE	"Peter Pan"
UBICAZIONE	via Nicolò Piccinni 60
TIPO DI PROVENIENZA	occupazione dell'area in via d'urgenza
PROGETTISTA	Cooperativa architetti e ingegneri Reggio Emilia Sistema industrializzato della Cooperativa muratori cementisti e carpentieri di Carpi
IMPRESA	Consorzio Provinciale delle Cooperative di Produzione Lavoro e Trasporti di Bologna
REALIZZAZIONE	1975
TECNICA COSTRUTTIVA	edilizia industrializzata
SUPERFICIE TOTALE DEL LOTTO	mq 2.725
SUPERFICIE COPERTA	mq 735 (27%)
VALORE INVENTARIALE STORICO	€ 334.664,07

A LA STORIA DELL'EDIFICIO

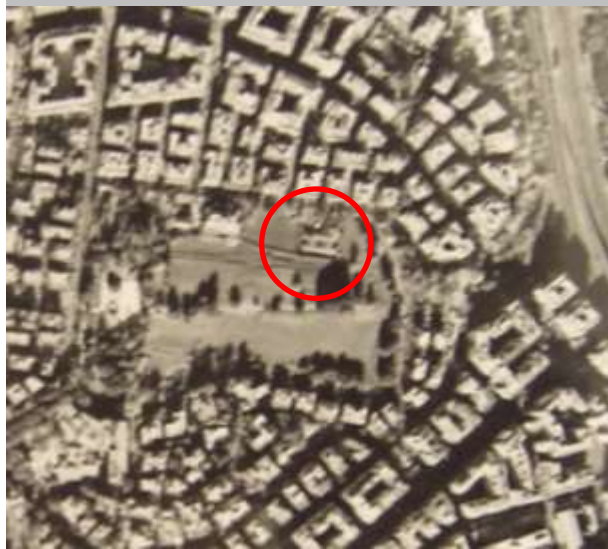
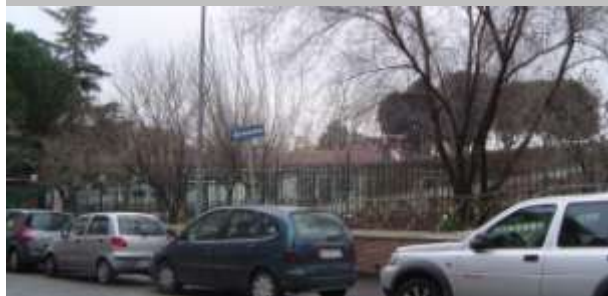
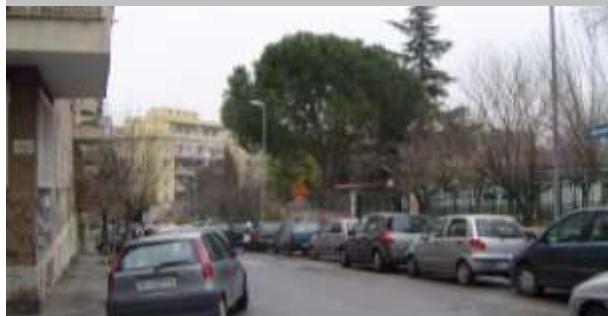
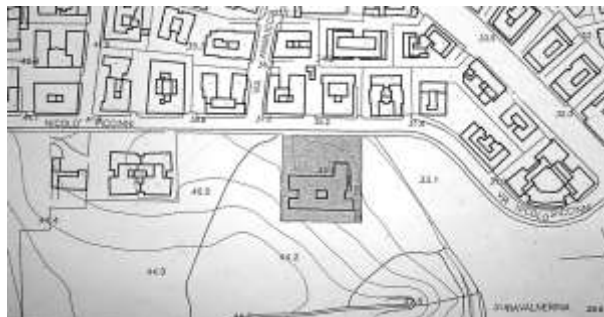
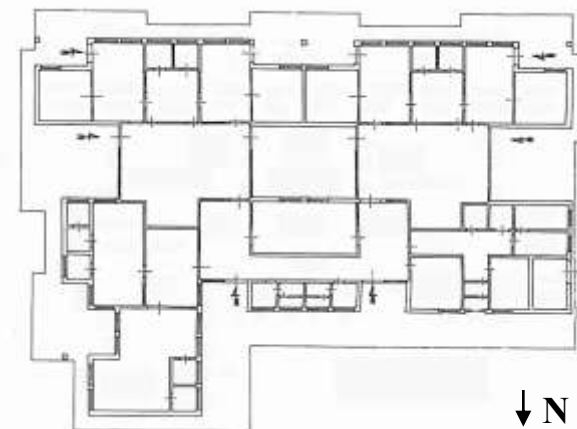
L'edificio è costituito da un unico corpo di fabbrica ad un piano di altezza costante. Sul lato verso la strada, cioè verso lo spazio principale per le attività all'aperto, sono posti gli ingressi all'Asilo, che attraverso uno spazio di atrio svolto a C intorno all'ambiente della cucina immettono nei quattro angoli dell'edificio ai nuclei dedicati alle tre fasce di età e agli uffici. Un piccolo patio centrale consente di illuminare anche la cucina e mette in comunicazione le due sale per le attività di gioco dei bambini medi e grandi.

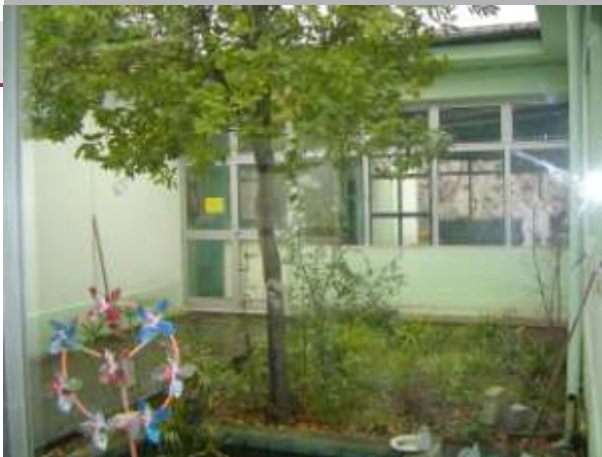
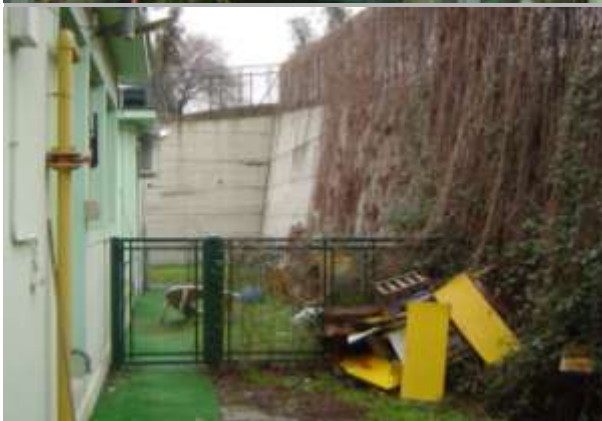
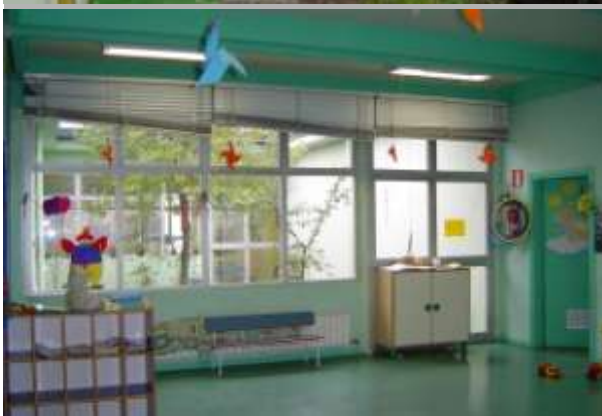
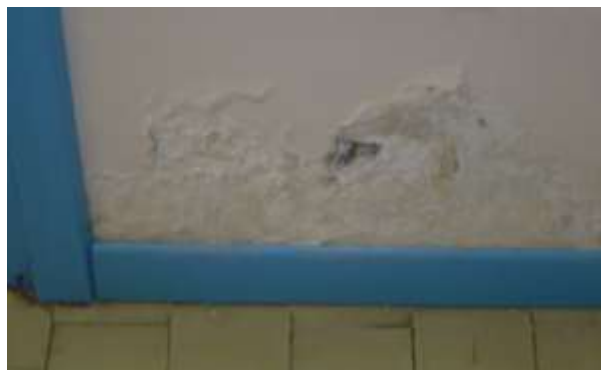
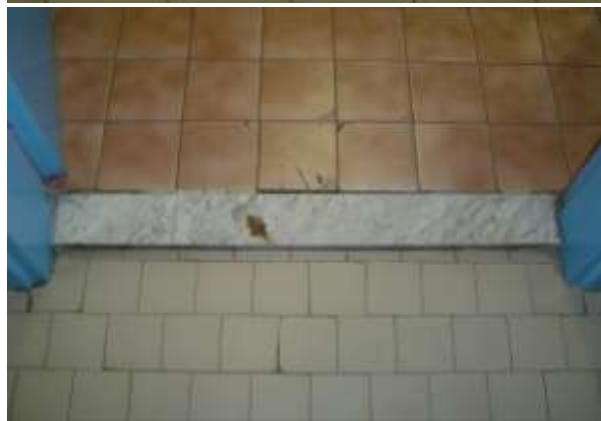
Non sono evidenti problemi di conservazione che riguardino gli elementi strutturali né gli altri principali elementi costruttivi dell'edificio.

Negli ambienti di servizio sono ancora presenti parti dell'impianto di riscaldamento non più in funzione che dovrebbero essere rimossi contestualmente ad una ristrutturazione.

Alla base del tramezzo che separa il corridoio di unione dei due atrii dai servizi sono presenti distacchi della tinteggiatura dovuti a infiltrazioni di umidità.

Alcune parti dei pavimenti hanno piccole lesioni o piccoli avvallamenti e parti dei pavimenti in linoleum sono state sostituite con linoleum diverso.

Sono in cattivo stato le veneziane delle sale centrali.

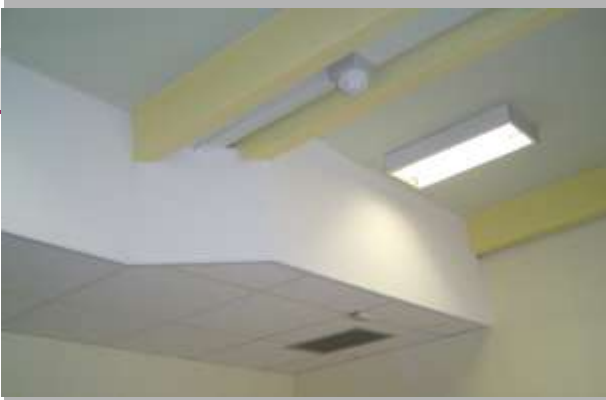
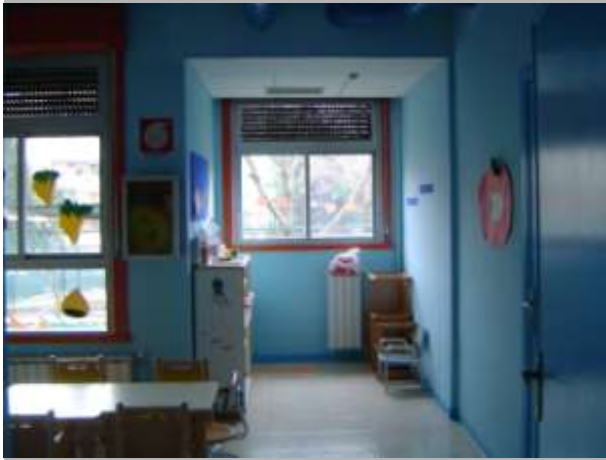
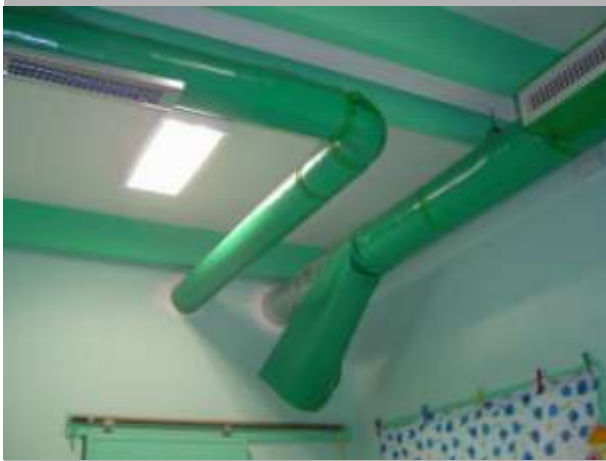
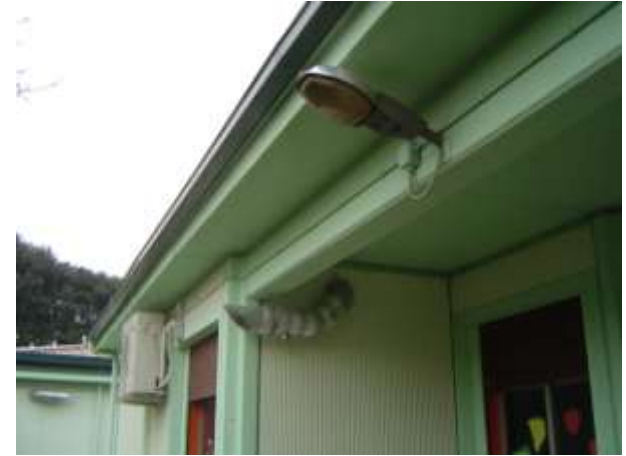
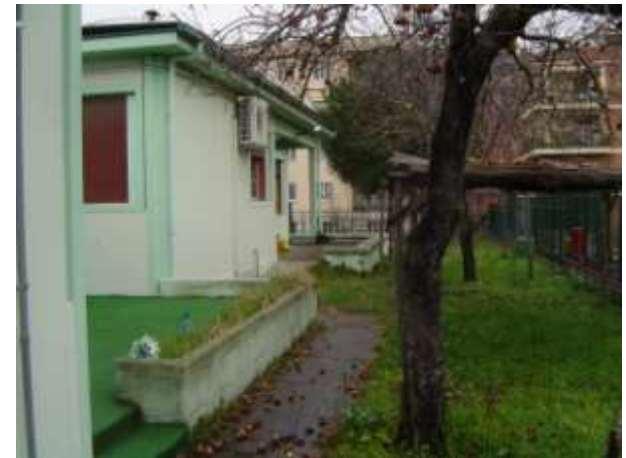
L'edificio ha subito un'unica variazione della volumetria consistente nella realizzazione di una seconda vetrata esterna agli ingressi che chiude i due piccoli spazi coperti.

La copertura, che conteneva amianto, è stata recentemente rifatta.

All'interno sono state effettuate alcune variazioni nella zona destinata ai lattanti, con la realizzazione di nuovi tramezzi e la sostituzione dei pavimenti in linoleum con piastrelle di gres porcellanato.

Sono state sostituite alcune porte finestre con infissi di alluminio e maniglioni antipanico.

È stato realizzato l'impianto di condizionamento, in parte con canali in vista ed in parte attraverso la controsoffittatura parziale di alcuni ambienti con pannelli di cartongesso.

Gli interventi di sostituzione degli infissi, di disegno e colore diverso, e di realizzazione degli impianti e dei controsoffitti, sovrapposti casualmente al disegno dei pannelli prefabbricati dei solai, avrebbero potuto essere effettuati ponendo una maggiore attenzione al rapporto con gli elementi costruttivi esistenti.
