38 - scuola in via di Centocelle, 236 e via dei Rufi, 39

MATRICOLA EDIFICIO	
MUNICIPIO	VI
ARCHIVIO CONSERVATORIA	posizione 86201
CATASTO	foglio 940
TIPO DI SCUOLA	Asilo Nido, Materna (con sezione Ponte)
DENOMINAZIONE ATTUALE	“Sestio Menas”
UBICAZIONE	via di Centocelle, 236 - via dei Rufi, 39
TIPO DI PROVENIENZA	non nota alla Conservatoria
PROGETTISTA	arch. Claudio Maroni
IMPRESA	NOVA srl elementi prefabbricati della Edilizia Prefabbricati srl
DIRETTORE DEI LAVORI	Hernando Ramon Suarez Lugo
REALIZZAZIONE	1985
TECNICA COSTRUTTIVA	edilizia industrializzata
SUPERFICIE TOTALE DEL LOTTO	mq 6.586
SUPERFICIE COPERTA	mq 2.555 (39%)
VALORE INVENTARIALE STORICO	
ALTRE FUNZIONI	nessuna

A LA STORIA DELL'EDIFICIO

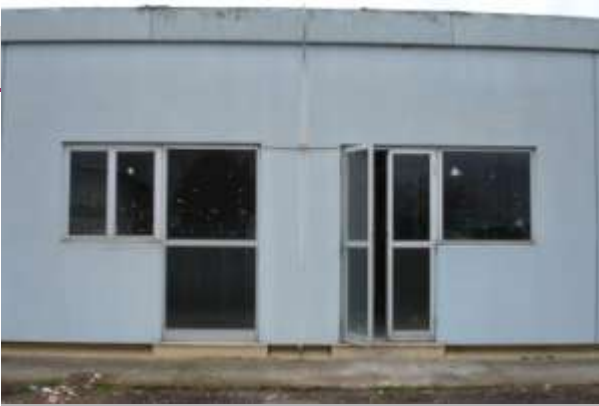
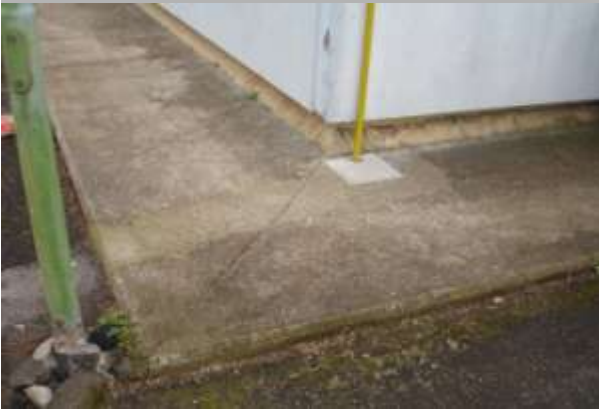
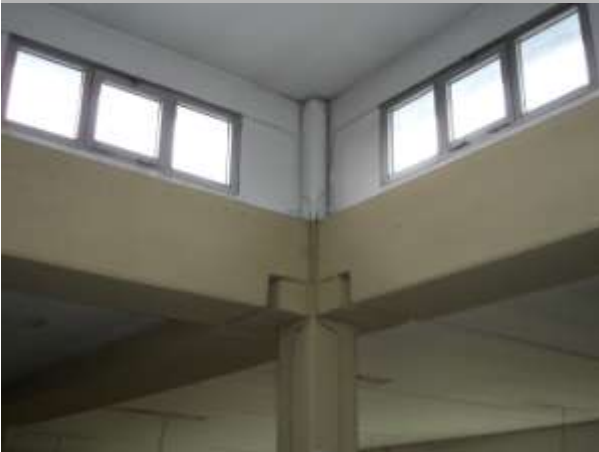
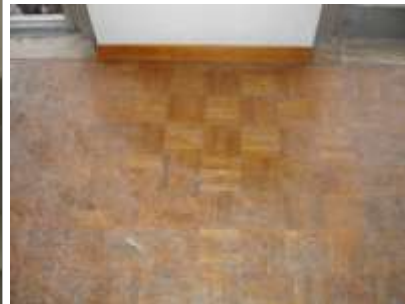
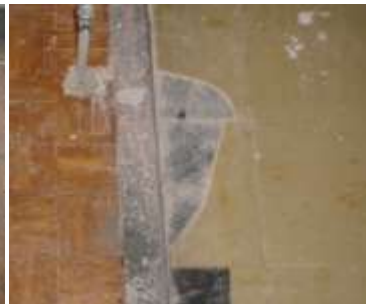
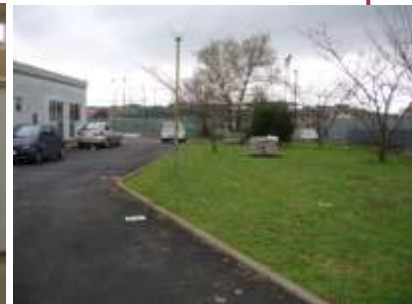
-Fondazioni: plinti in cemento armato su pali della lunghezza media di m 18; travi di collegamento prefabbricate in c.a.della base dei pilastri prefabbricati e per l'appoggio delle tamponature

-Strutture in elevazione: pilastri prefabbricati in cemento armato collegati anche da travi prefabbricate in c.a.alla base e alla quota del solaio di copertura

Solai di calpestio e di copertura costituiti da pannelli prefabbricati di altezza cm 21,5, lunghezza m 7,20 e larghezza m 2,40 legati con getto integrativo in opera formante soletta di cm 3,5; l'altezza totale del solaio risulta di cm 25

-Tamponamento: pareti prefabbricate con funzione portante costituite da pannelli multistrato con scorze esterne in calcestruzzo e strato interno in conglomerato di argilla espansa di densità 1600 kg/mc
