## 6 - scuola in Piazza Ruggero di Sicilia, 2

MATRICOLA EDIFICIO	3003
MUNICIPIO	III
ARCHIVIO CONSERVATORIA	posizione 1035
CATASTO	foglio 589, part. 53
TIPO DI SCUOLA	Materna comunale Istituto Comprensivo (scuola Elementare e Media)
DENOMINAZIONE ATTUALE	Materna "Fratelli Bandiera" Istituto Comprensivo "Fratelli Bandiera" (ex Elementare "Fratelli Bandiera" e Media "Chaplin")
DENOMINAZIONE ORIGINALE	"Enrico Corradini"
UBICAZIONE	Materna : via Stamira, 55 Istituto Comprensivo : piazza R.di Sicilia, 2
TITOLO DI PROVENIENZA	acquisto dell'area
REALIZZAZIONE	1936 1948: sopraelevazione
TECNICA COSTRUTTIVA	muratura portante; strutture orizzontali in cemento armato e in ferro
SUPERFICIE TOTALE DEL LOTTO	mq 3.900
SUPERFICIE COPERTA	mq 2.500 (64%)
VALORE INVENTARIALE STORICO	€ .....

## A LA STORIA DELL'EDIFICIO

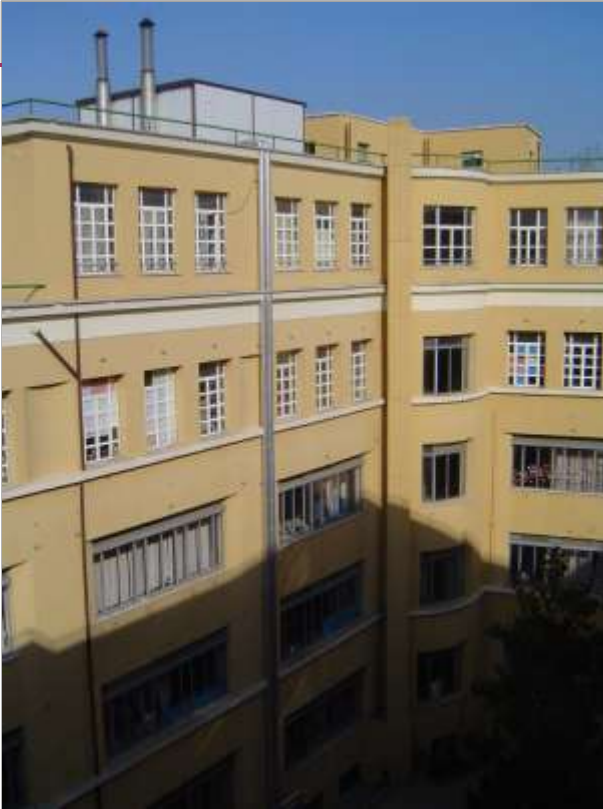
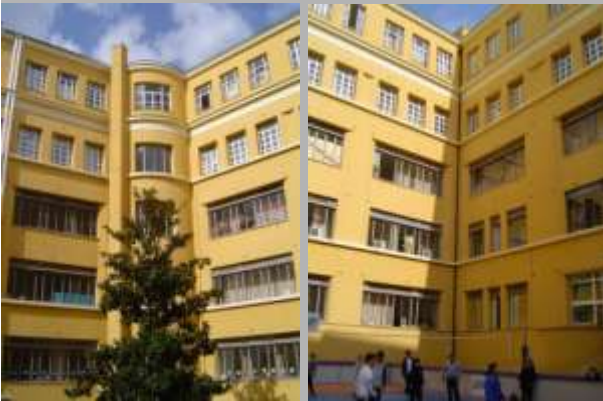
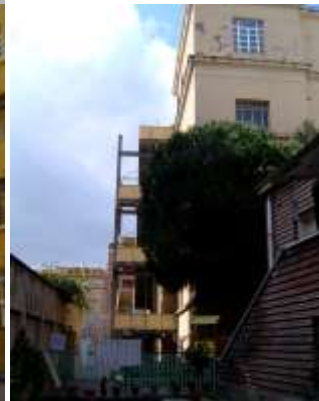
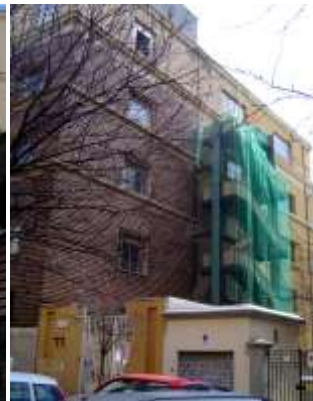
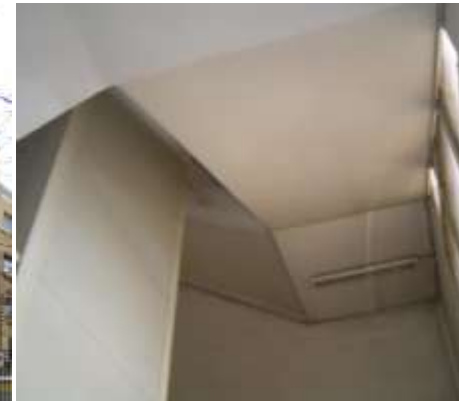
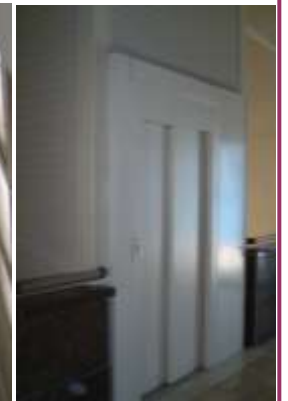
Nel cortile è stato installato un campo di gioco polivalente prefabbricato; è stata realizzata inoltre una rampa per superare le barriere architettoniche tra il piano seminterrato e il cortile.

La centrale termica è stata costruita in copertura.

All'ultimo piano sono visibili alcune crepe e infiltrazioni di umidità nell'intonaco del soffitto e sono in cattivo stato di manutenzione alcune porte in legno. Anche nei piani sottostanti è necessaria la manutenzione delle tinteggiature (in parte già effettuata con i lavori in corso).

Il tramezzo con cui è stato compartimentato uno dei corpi scala presenta una lesione lungo tutto il perimetro.
