DEGRADO STRUTTURALE: TIPOLOGIE DI DISSESTI NELLE COSTRUZIONI IN MURATURA, IN CEMENTO ARMATO E PREFABBRICATE

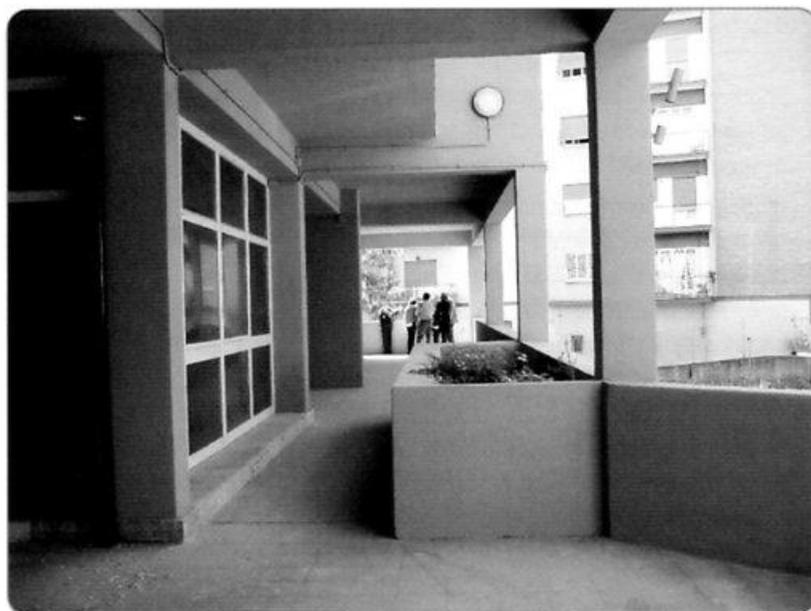
piazzale A. Garibaldi (cap. 2.3) costituita da un gruppo di due padiglioni risalenti al 1939 realizzati in legno con controventi e cerchiature metalliche e basamento in muratura e da altri due padiglioni aggiunti nel 1950 e realizzati in c.a. Altro esempio di prefabbricazione in c.a. è la scuola di piazza P. Merolli (cap. 2.8). In questi tipi di fabbricati il dissesto più ricorrente è costituito da "scollamenti" e distacchi degli elementi di tamponatura dalle strutture portanti (scuola di piazzale A. Garibaldi, cap. 2.3, foto 5; scuola di piazza P. Merolli, cap. 2.8, foto 2, 10).

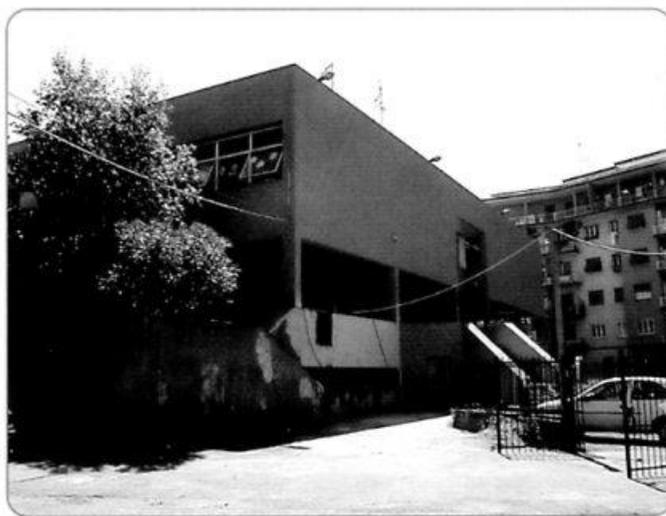
Un altro esempio di intervento è relativo ad una struttura in c.a – scuola di via Fabiola, realizzata nel 1977 (cap. 2.6)– che presenta dissesti anch'essa causati da cedimenti fondali. L'edificio è situato su un declivio della collina Monteverde di Roma, è conformato a gradoni ed ha un sistema di fondazione superficiale a plinti isolati collegati da cordoli. Anche in questo caso dovranno essere eseguiti saggi sul terreno e monitoraggi allo scopo di avere un quadro globale sulle condizioni e caratteristiche del terreno e sulla natura del moto. Prima di implementare un intervento di consolidamento dovrà inoltre

essere verificata l'eventuale esistenza di un moto franoso e il livello di falda. Si potrà successivamente valutare di intervenire o con sottofondazioni in c.a. o con palificate in c.a.; nel caso venga accertata la presenza di un moto franoso dovranno essere previste opere per la stabilizzazione del pendio.
