## 6 - scuola in via Gabriele Camozzi, 2-8

### **C) LO STATO ATTUALE: IL SOPRALLUOGO (2006)**

## C2 - LO STATO DI CONSERVAZIONE

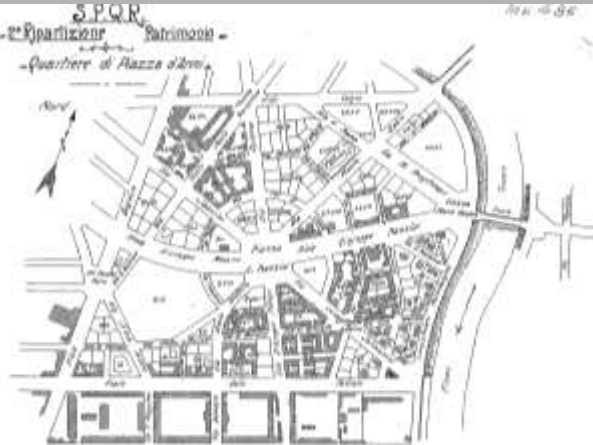
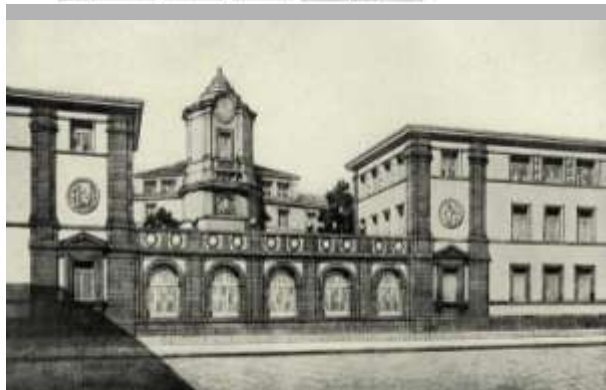
Il progetto di Roberto Marino nella prima fase

Il concorso del 1925 fu bandito dall'Associazione Artistica tra i Cultori di Architettura per incarico del Municipio di Roma; riguardava le aree di Monteverde (vincitore ing. L. Ciarrocchi), Monte Mario (presso S. Onofrio, vincitore ing. R. Marino), Piazza d'Armi e Villa Lancellotti (per la quale fu stabilita una graduatoria che vedeva al primo posto De Renzi-Wittinch e al secondo Cafiero e A. Rea). Nell'area di piazza d'Armi, per la quale partecipò anche il gruppo Libera-Ridolfi, alcuni dei partecipanti (l'ing. A. Petrucci, l'ing. R. Marino, l'arch. Marchi, l'arch. M. Canino, gli arch. G. ed E. Rapisardi), furono invitati a presentare un secondo progetto; di questa fase Roberto Marino risultò vincitore.

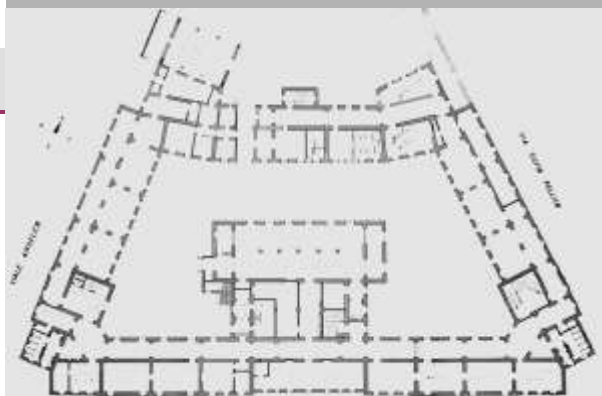
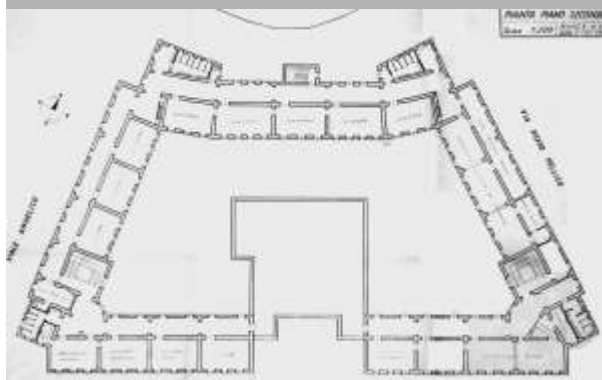
Pianta del piano seminterrato, rialzato e del secondo piano nell'inventario del 1955

Il fabbricato è suddiviso tra una scuola Media e un Liceo Scientifico, che hanno accesso ognuno dai due atrii principali su via Camozzi e si dividono l'uso del cortile. Ospita inoltre, nella parte del piano rialzato affacciata su via Silvio Pellico, una scuola Materna, che non ha nessuno spazio all'aperto di pertinenza. L'accesso alla Materna è stato ricavato attraverso la realizzazione di una scala esterna e di una piattaforma elevatrice che dalla strada portano alla quota del piano rialzato. Al piano seminterrato due locali sono utilizzati dalla sezione provinciale dell'Associazione Italiana Donatori Organi. Il volume si compone di un corpo di fabbrica perimetrale alto tre piani oltre il seminterrato, marcato agli angoli da torrette alte un piano in più. Nella parte centrale di via Camozzi l'edificio è alto un solo piano oltre il seminterrato, in corrispondenza dei volumi a doppia altezza che occupano una parte centrale del cortile, attualmente destinati entrambi alle palestre.
