18 - scuola in via della villa di Lucina, 130

MATRICOLA EDIFICIO	
MUNICIPIO	XI
ARCHIVIO CONSERVATORIA	posizione 1583 / 158
CATASTO	foglio 842, particella 152
TIPO DI SCUOLA	per l'Infanzia
DENOMINAZIONE ATTUALE	"l'isola di Peter Pan"
UBICAZIONE	via della Villa di Lucina, s.n.c.
TIPO DI PROVENIENZA	nuova costruzione su area di proprietà comunale
IMPRESA	Passi Gustavo – Impresa Appalti Costruzioni S.r.l.
REALIZZAZIONE	1987
TECNICA COSTRUTTIVA	struttura in cemento armato
SUPERFICIE TOTALE DEL LOTTO	mq 2.277
SUPERFICIE COPERTA	mq 702,00 circa (30,83 %)
CUBATURA EDIFICIO	mc 2.317,00 circa
VALORE INVENTARIALE STORICO

(C) LO STATO ATTUALE: IL SOPRALLUOGO (2009)

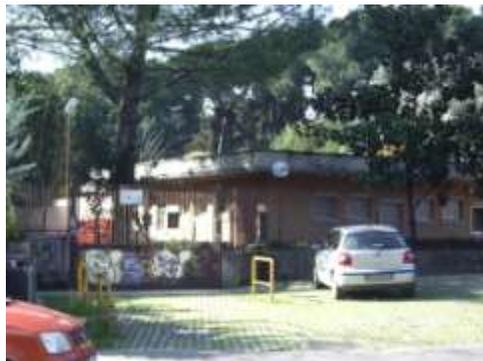
cancellata d'ingresso

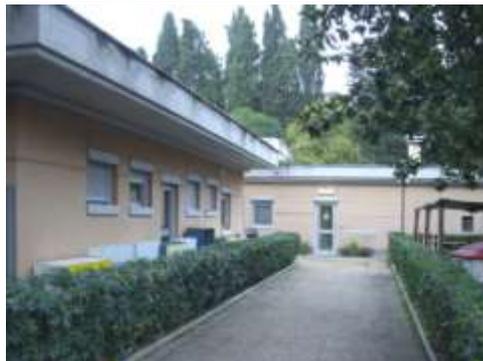
vialetto interno

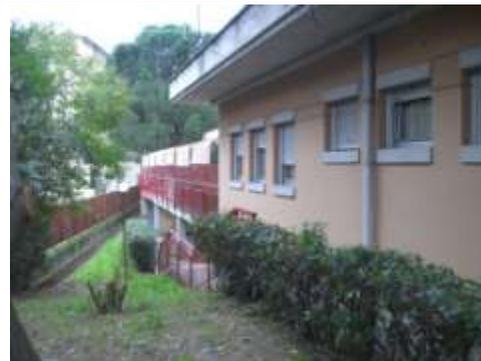
facciata a sud

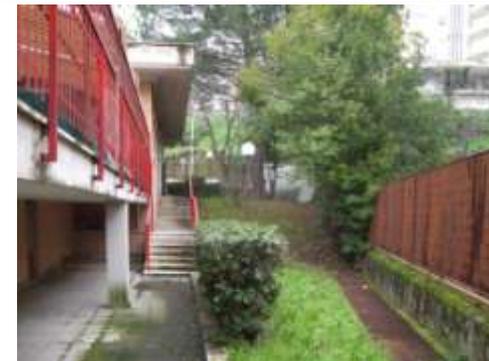
scala in travertino a sud

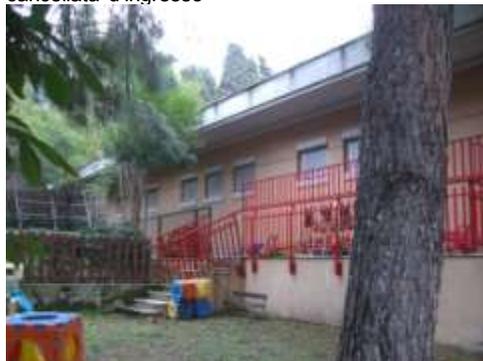
lato a ovest

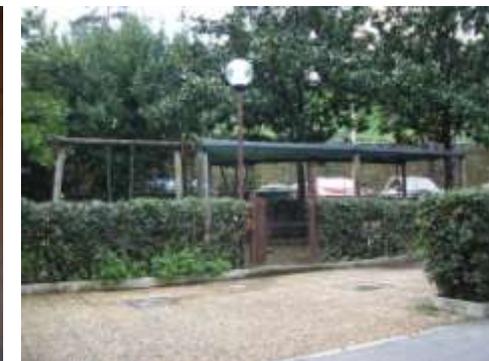
giardino a confine con il parcheggio esterno

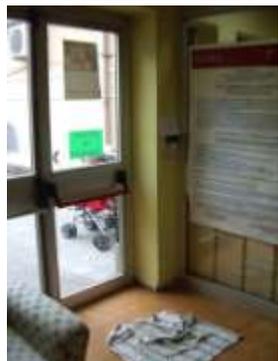
bussola di ingresso

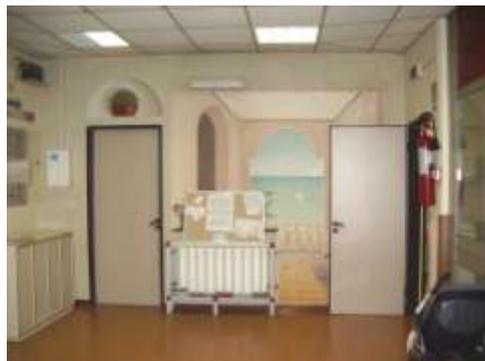
atrio di ingresso

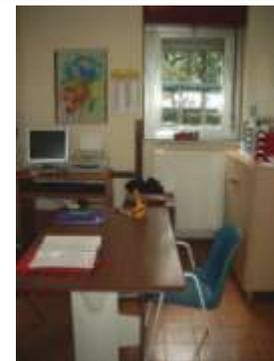
ufficio coordinatrice

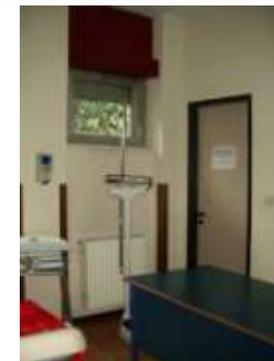
ambulatorio pediatrico

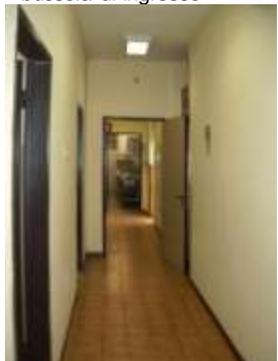
corridoio lato cucina

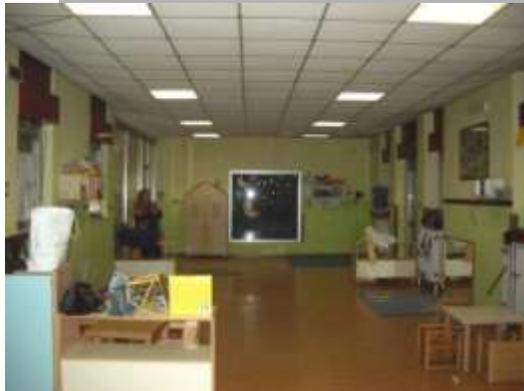
sezione medi

aperta una nuova finestra per illuminare la zona sonno dei piccoli. Le grandi aperture vetrate presenti tra la stanza per il sonno e la stanza per le attività dei medi sono oscurate in modo permanente.
